平成 30 年度

野田村内道路橋定期点検結果

～2.0m以上 14.5m未満～

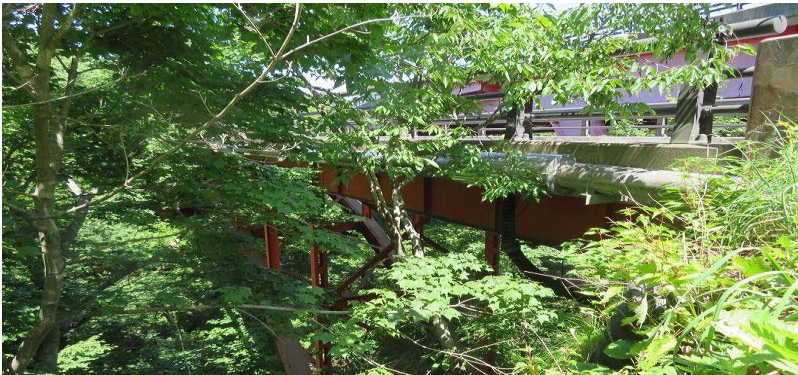
全景写真(起点側、終点側を記載すること)

点検時に記録			措置後に記録	
(判定区分)	(所見等)	主桁、横桁、アーチ等の鋼部材は板厚減少を伴う腐食が見られる。 下部工は橋脚基礎に変形・欠損が見られる。	(再判定区分)	(再判定実施年月日)
III

架設年次	橋長	幅員	起点

終点
1957	60m	6.00m

点検者				株式会社一測設計		点検責任者		岡山 桂介	
点検時に記録				措置後に記録					
部材名		判定区分 (I~IV)	変状の種類 (II以上の場合 に記載)	備考(写真番号、 位置等が分かる ように記載)		措置後の 判定区分		措置及び判定 実施年月日	
上部構造	主桁	III	腐食	写真1、アーチ(補剛桁)					
	横桁	III	腐食	写真2、2径間横桁0206					
	床版	II	床版ひびわれ、鉄筋露出	写真3、2径間床版0410					
下部構造		III	変形・欠損	写真4、P1橋脚基礎					
支承部		I							
その他		II	土砂詰まり	写真5、排水柵
